**Átvételi ellenőrző vizsgálat  
OWTS műszerrel  
Egy tanulságos eset kapcsán**

## Előzetes vizsgálatok oka, és eredményei

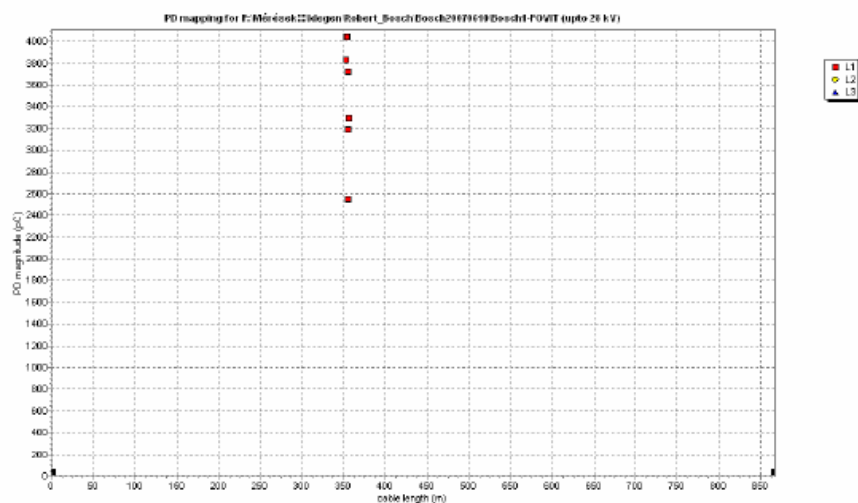
Részkiülés térkép 20kV-on:

L1 [Gohm]	L2 [Gohm]	L3 [Gohm]
<b>Szigetelési érték (60sec)</b>	<b>55,8</b>	<b>55,3</b>	<b>50,2</b>

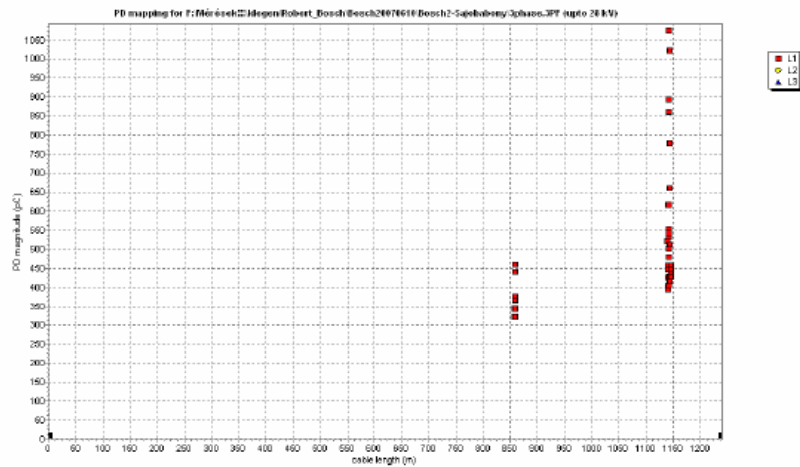
Részkisülés térkép 20kV-on:

L1 [Gohm]	L2 [Gohm]	L3 [Gohm]
Szigetelési érték (60sec)	46,2	46,2	50,5

- Az 1-es tápkábelben kicserélték a kábelfejeket, és a 350m-nél található kábelösszekötőket
- A 2-es tápkábelben 1150m-nél található kábelösszekötőket cserélték ki
- Ellenőrző mérések elrendelése

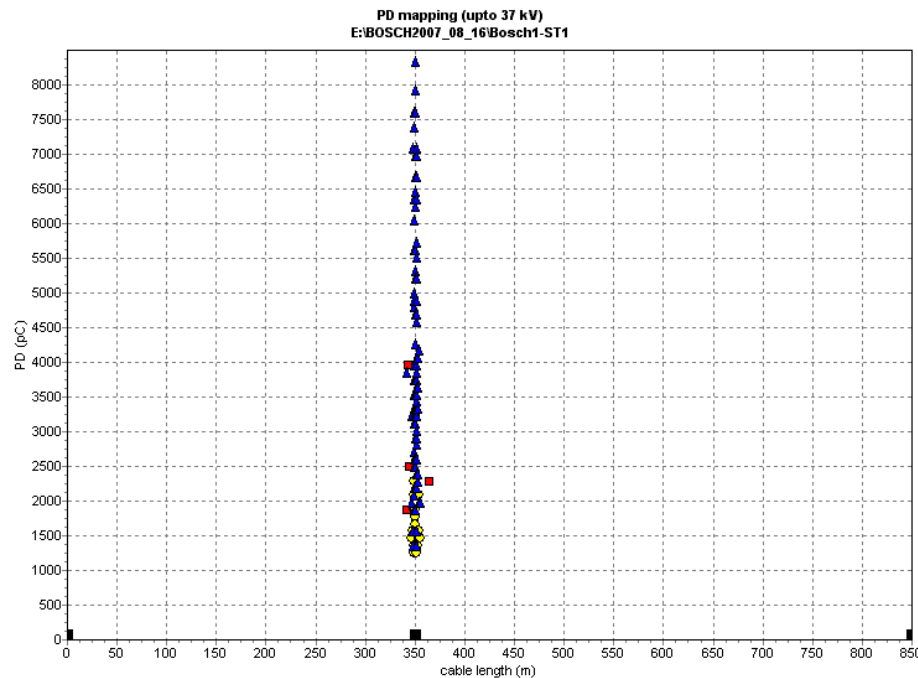
- 2007.08.16.-án történt vizsgálatok
- 1-es tápkábel vizsgálatának eredményei

Szigetelési ellenállás mérés eredménye (1 perc)	
L1 (piros)	10,4 GΩ*km
L2 (sárga)	21,2 GΩ*km
L3 (zöld)	1,7 GΩ*km

- Az 1-es jelű tápkábelen a javítás után rosszabb eredményeket mértünk
- 350m-nél a részkisülések koncentráltabban jelentkeztek
- A szigetelési ellenállás értékek mindhárom fázisban drasztikusan lecsökkentek, valamint az aszimmetria a szabványban előírt értéknek nem felelt meg
- A 2-es tápkábelen a részkisülések intenzitása megszűnt
- A szigetelési ellenállás értékei megfelelnek a szabványban előírtaknak

- Az 1-es tápkábel 350m-nél található kábelösszekötő cseréje, és vizsgálata

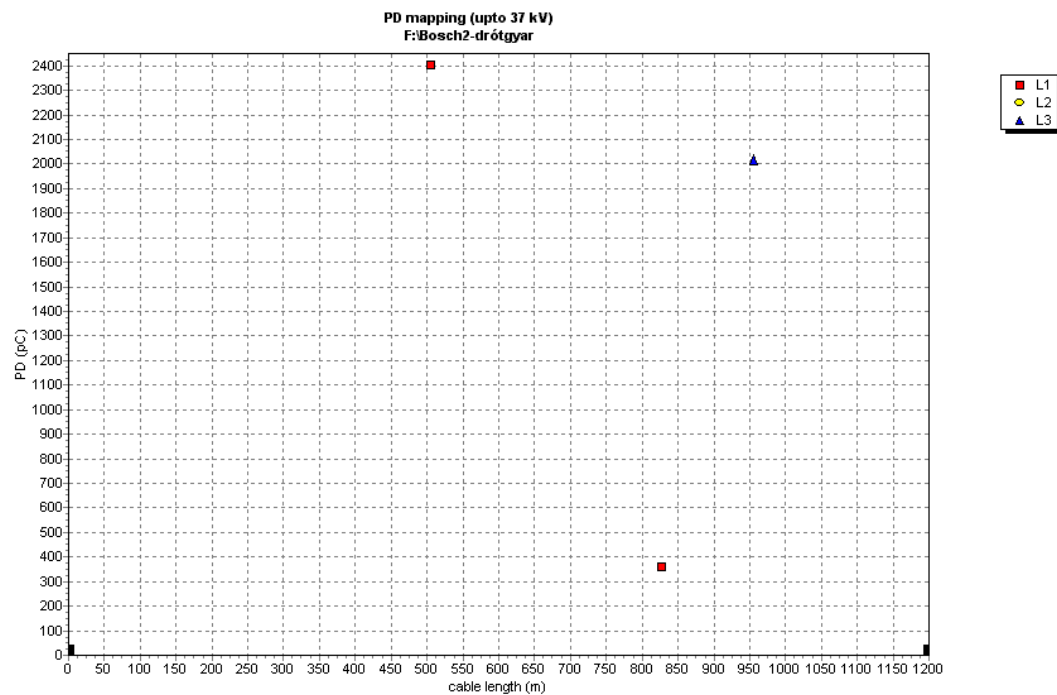
- 2007.08.16.-án történt vizsgálatok
- 2-es tápkábel vizsgálatának eredményei

Szigetelési ellenállás mérés eredménye (1 perc)	
L1 (piros)	23,9 GΩ*km
L2 (sárga)	31,1 GΩ*km
L3 (zöld)	19,7 GΩ*km

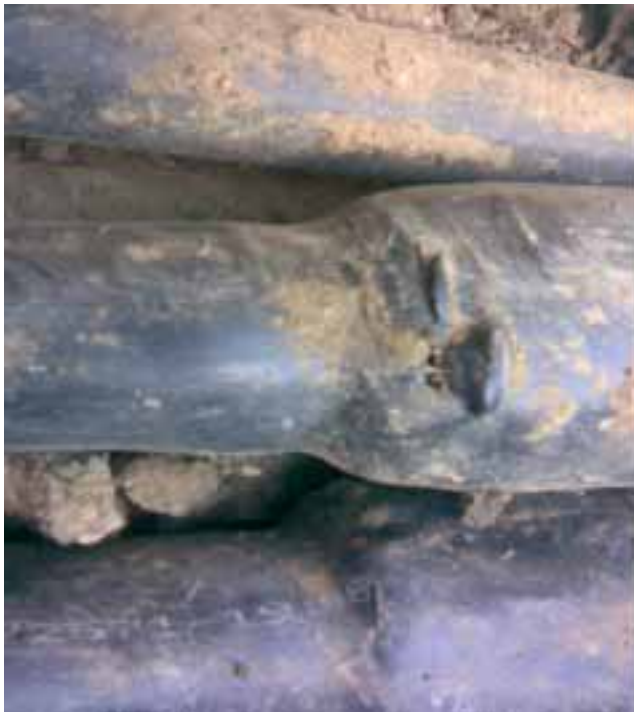
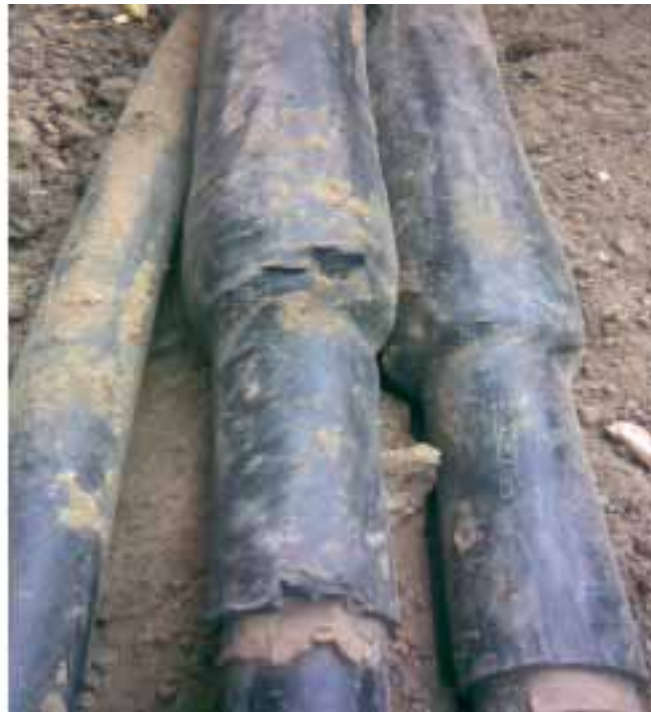
- 2007.08.30.-án történt vizsgálatok
- 1-es tápkábel 350m-nél lévő összekötők feltárása

- 2007.08.30.-án történt vizsgálatok
- 1-es tápkábel 350m-nél lévő összekötők kivétele utáni mérések
- Mindkét irányba megmértük a kábeleket OWTS műszerrel, de egyik irányba sem volt detektálható részkisülés
- A szigetelési ellenállás értékek megfelelő értékűek voltak
- További feltáráásra nem volt szükség
- 6 db. összekötő kicseréltek a felügyeletünk mellett a szerelők

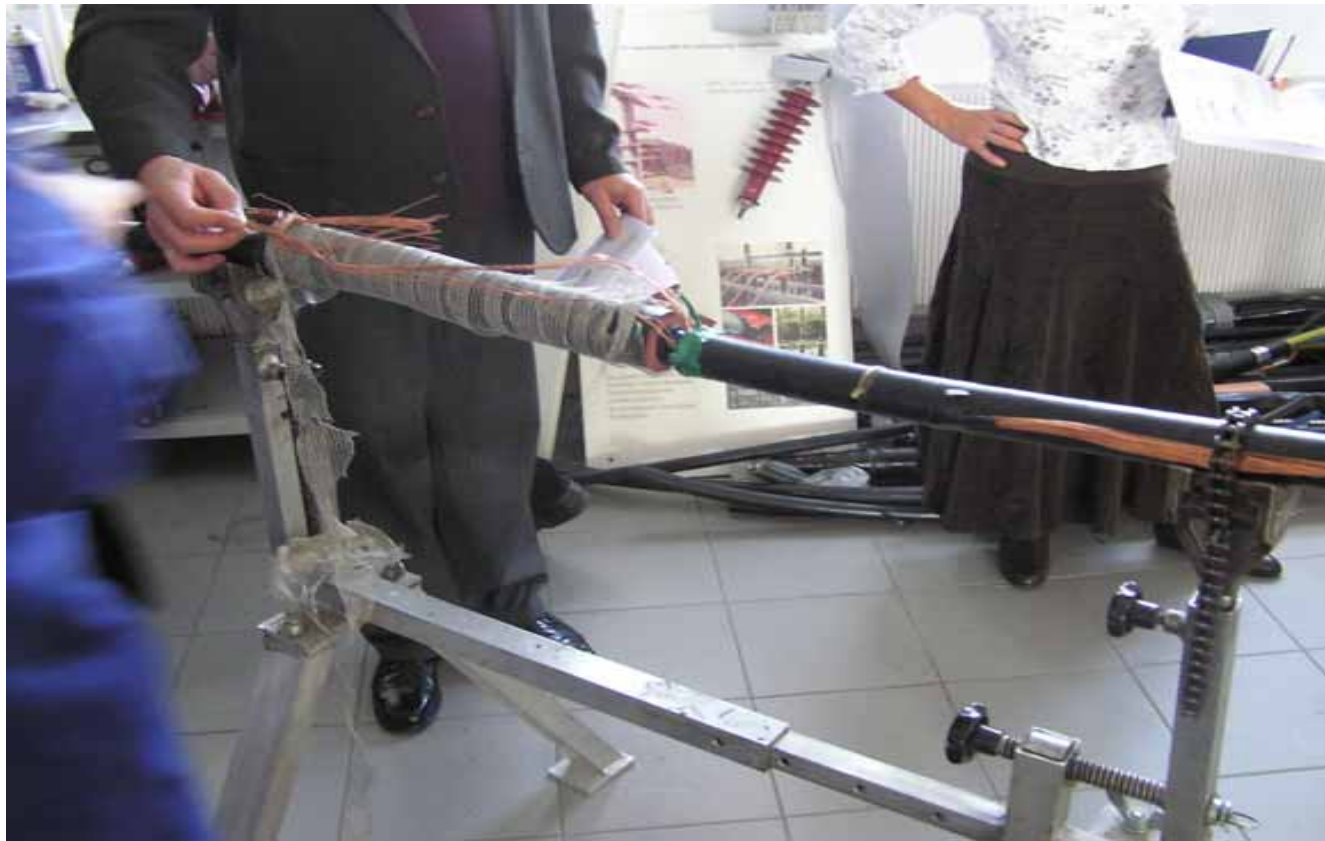
- Laboratóriumi és boncolásos vizsgálatok
  - A vizsgálatokat egy független cég végezte, amely szerint az összes összekötőben magas értékű, a szigetelést rongáló hatású részkisülések voltak tapasztalhatóak
  - A kábelek boncolására 2007.11.13.-án került sor
  - A boncolás is bebizonyította, hogy a kábel összekötők szerelése hibásan történt
  - Technológiai hibákat vétetek a kábelszerelők
  - A kábel szigetelésébe szennyeződés volt található
  - A szigetelések nem voltak megfelelően rázsugorítva a vezető erekre
  - A kábel összekötőben az árnyékolás nem volt megfelelően összehozva a kábel köpenyével

- Az árnyékolás hibás kialakítása

- Új fektetésű kábelek vizsgálata OWTS műszerrel
- Cserélt, vagy javított kábel összekötők ellenőrzése OWTS műszerrel
- A kábelszerelők megfelelő műszaki ellenőrzése
- A kábelszerelők továbbképzésének előírása
- A kivágott összekötők boncolásos vizsgálata

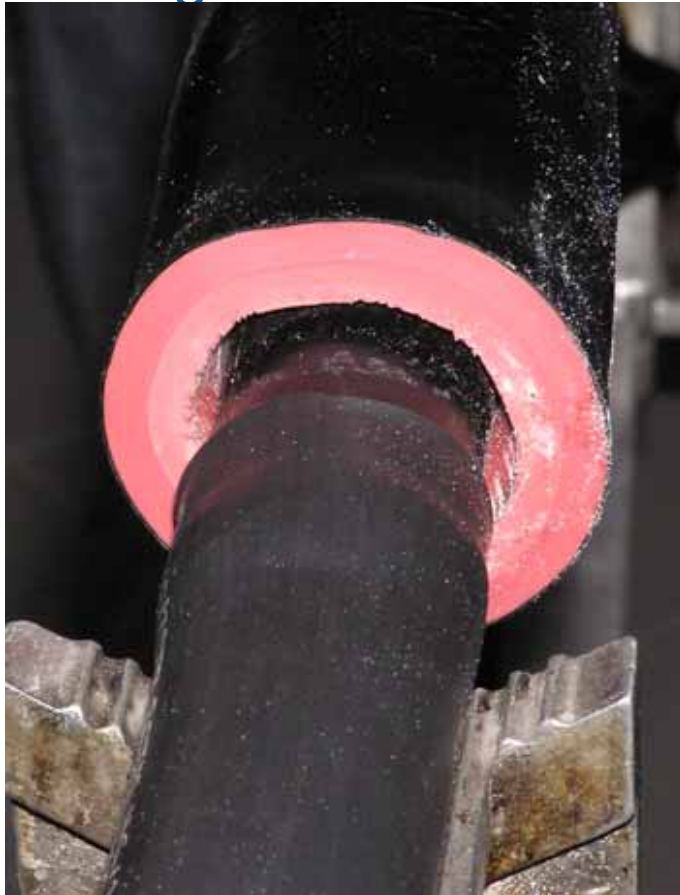
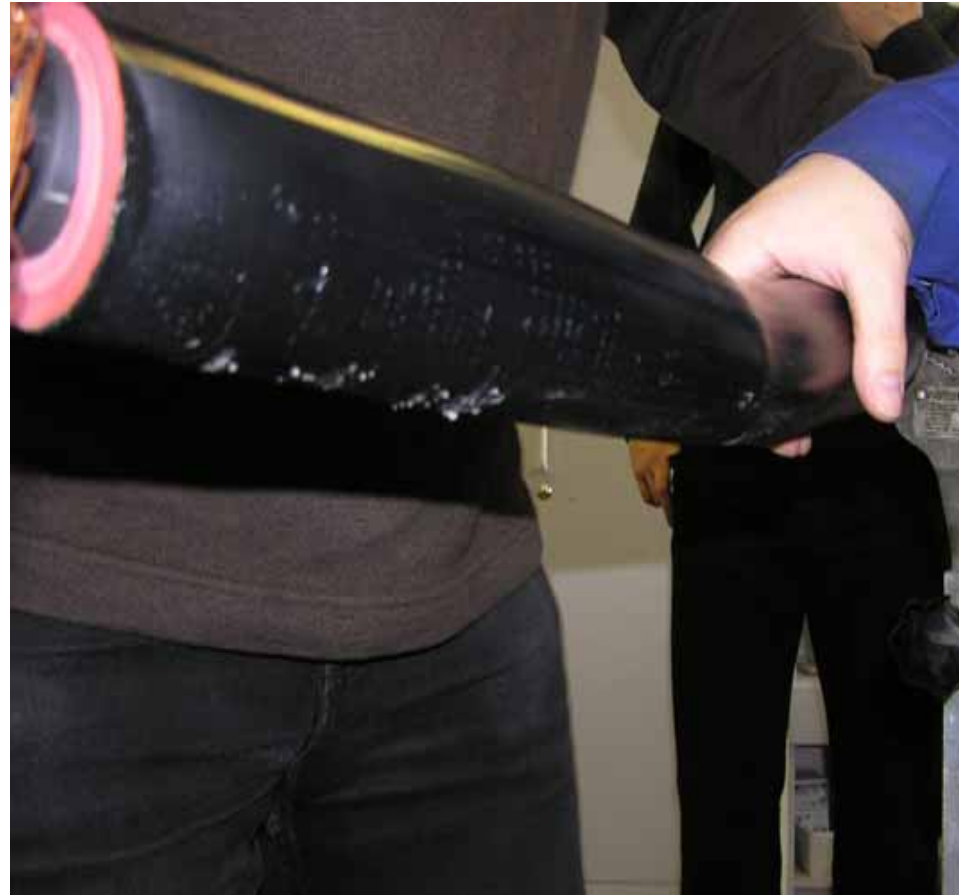
➤ Zsugorítási hiba 1.

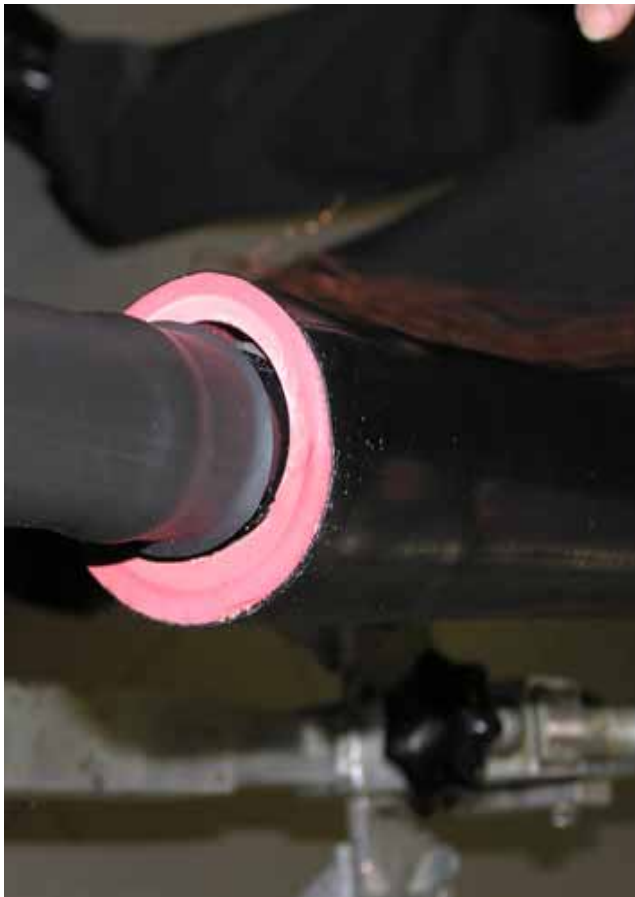
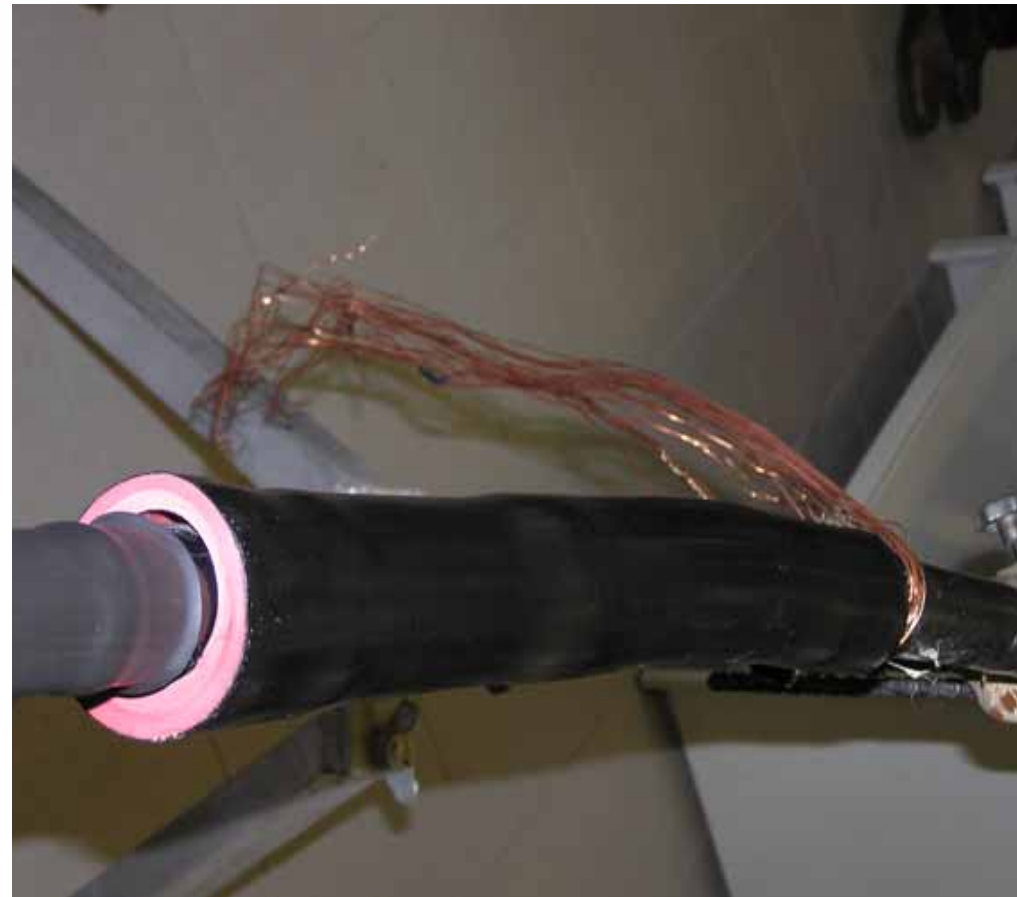
- Zsugorítási hiba 2.

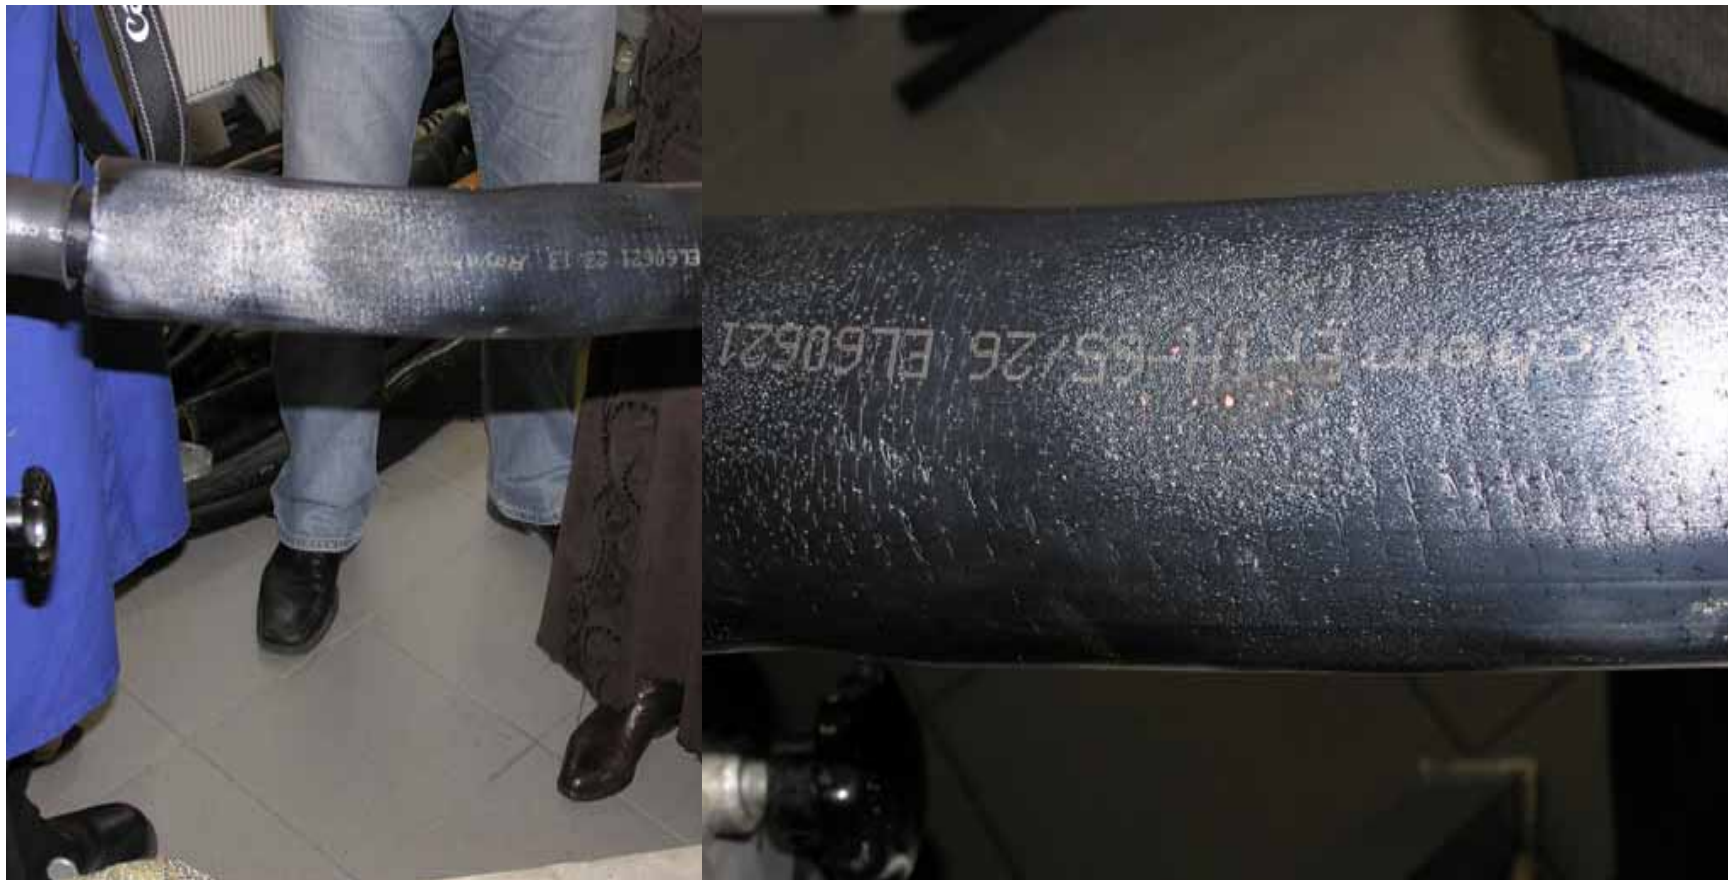
- Zsugorítási hiba 3.

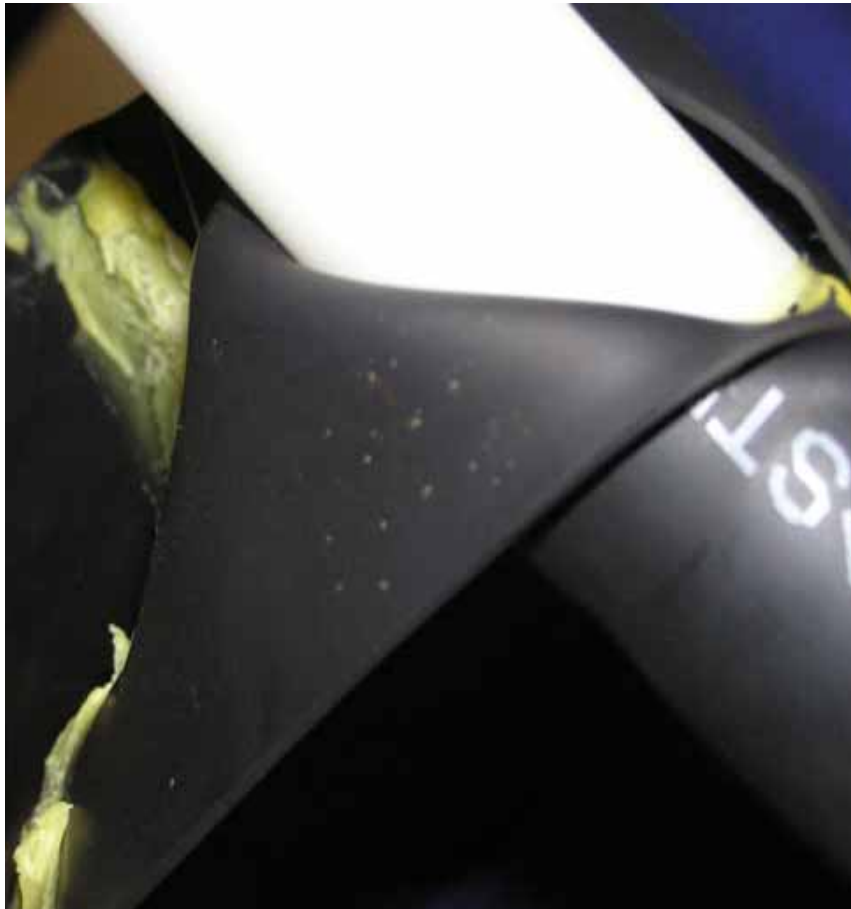
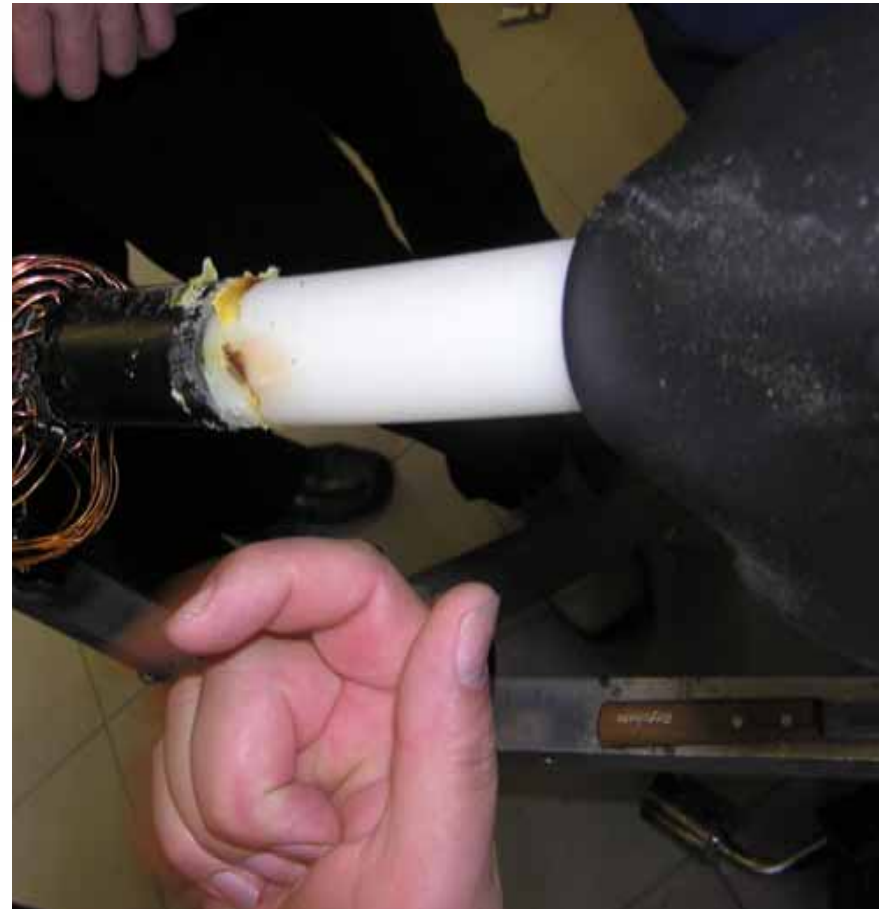
➤ Szennyeződés 1.

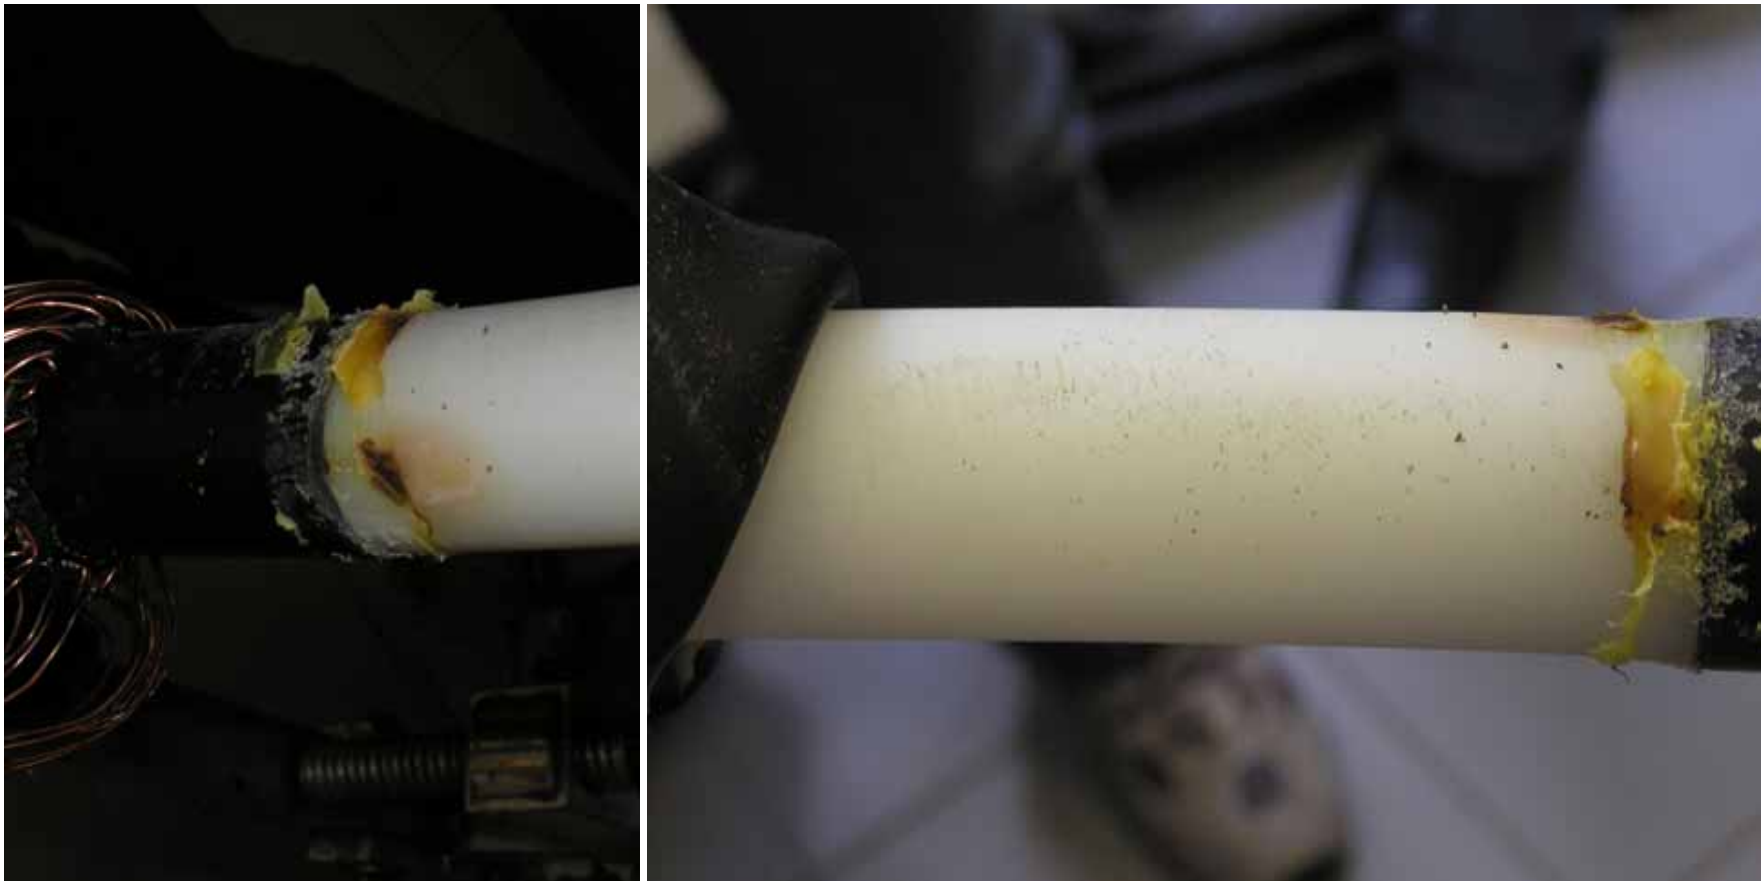
➤ Szennyeződés 2.

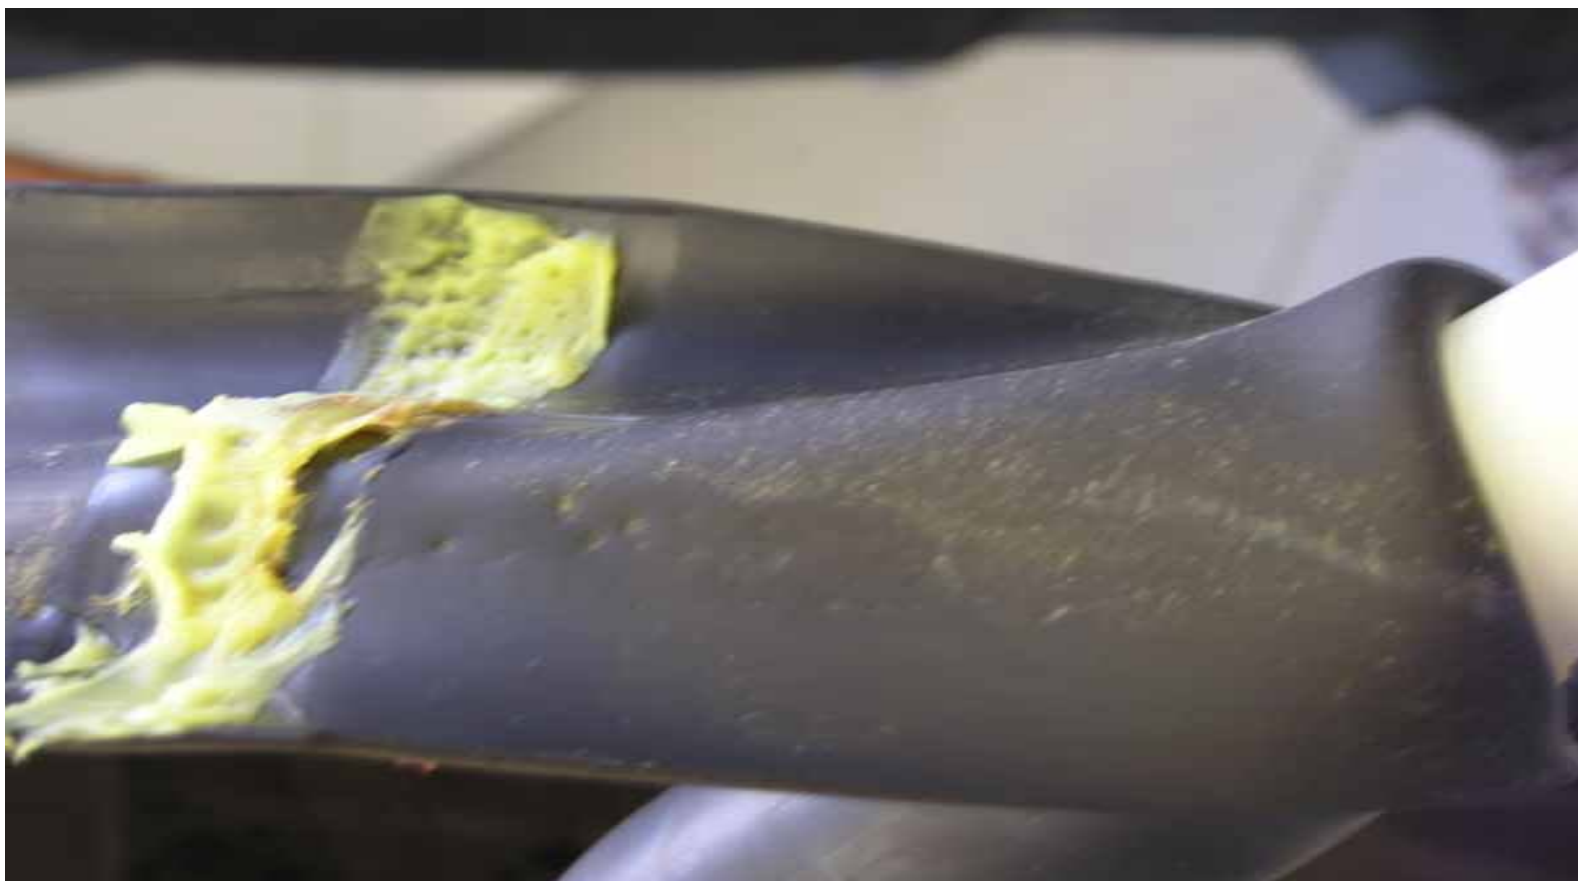
➤ Szennyeződés 3.

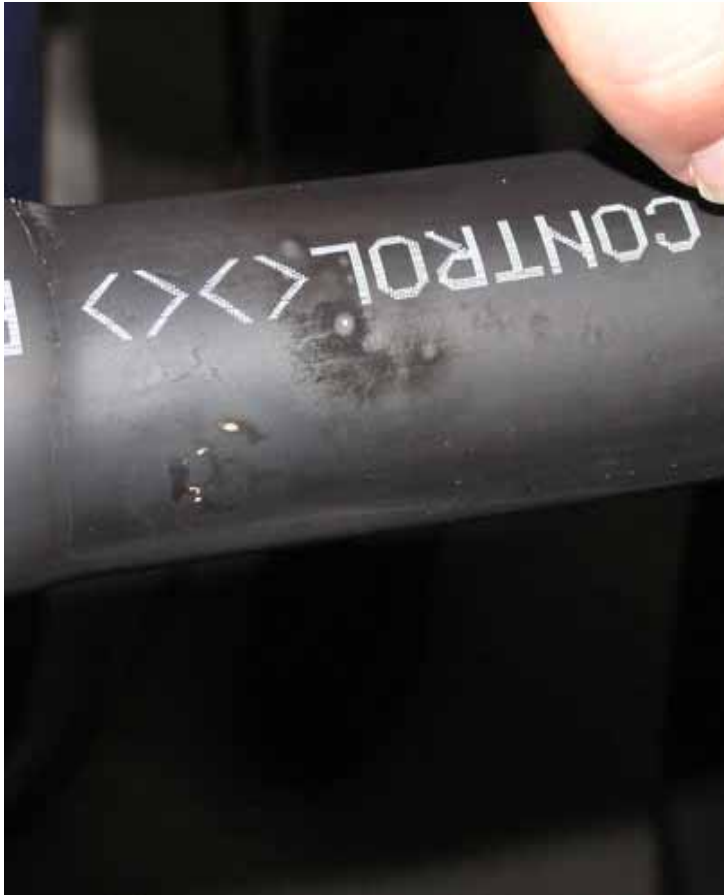
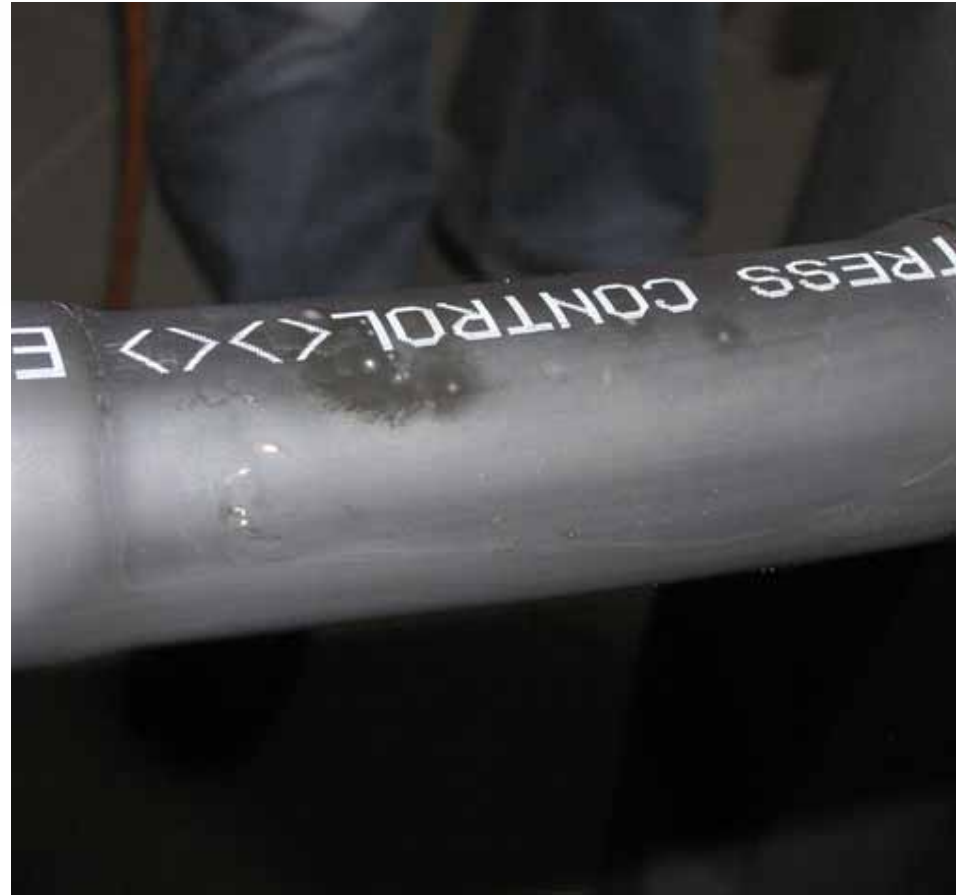
- Beindult részkisülések 1.

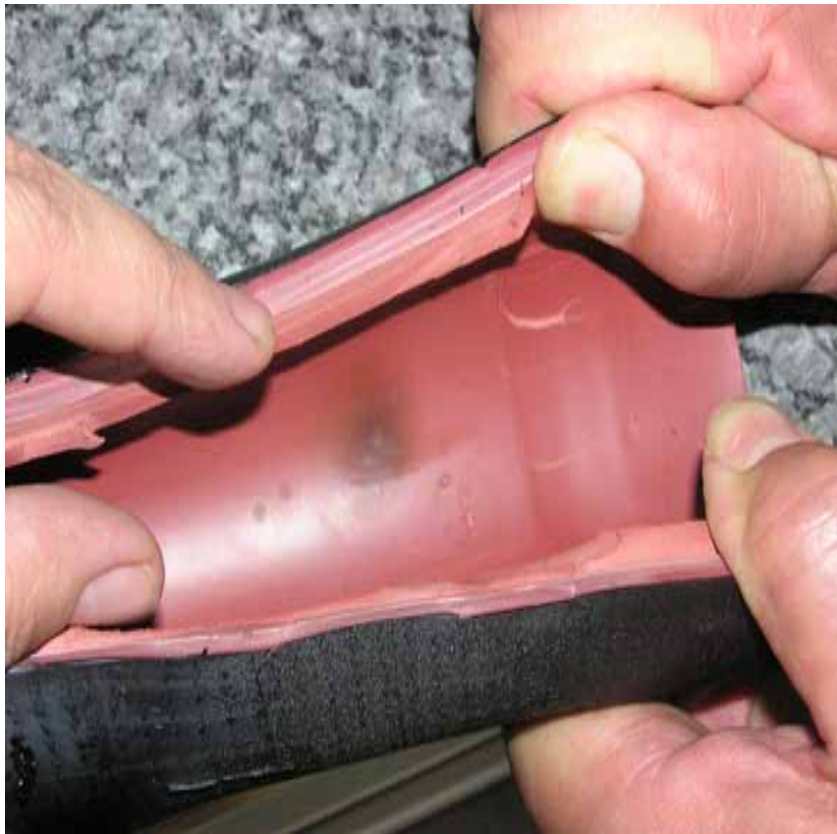
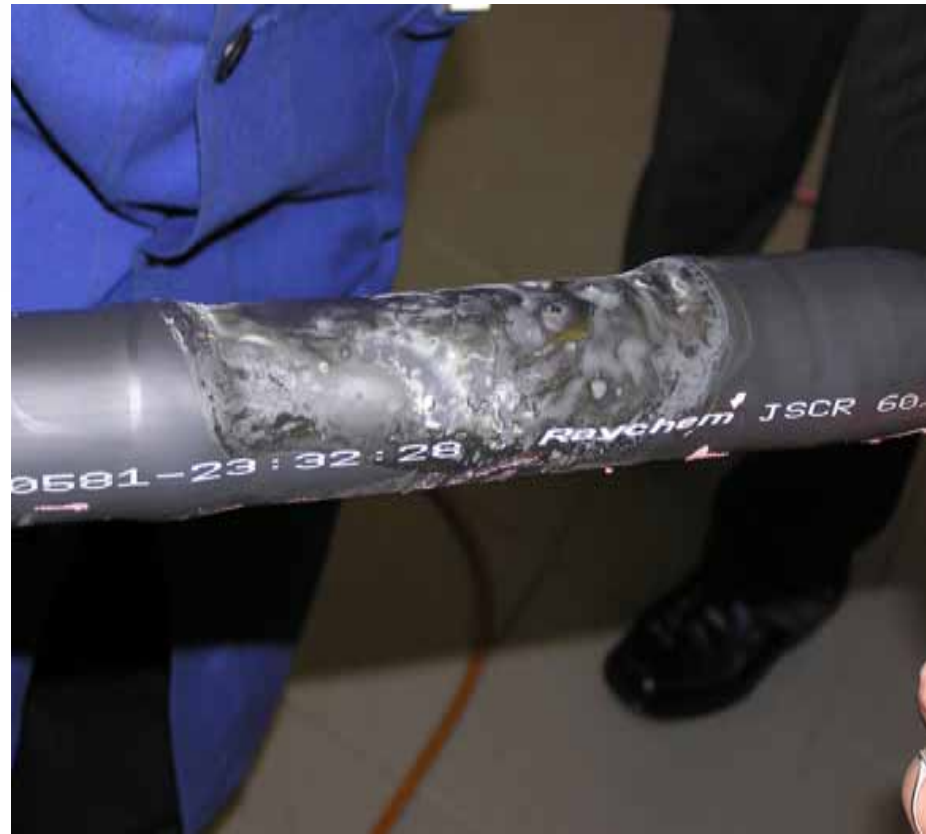
- Beindult részkisülések 2.

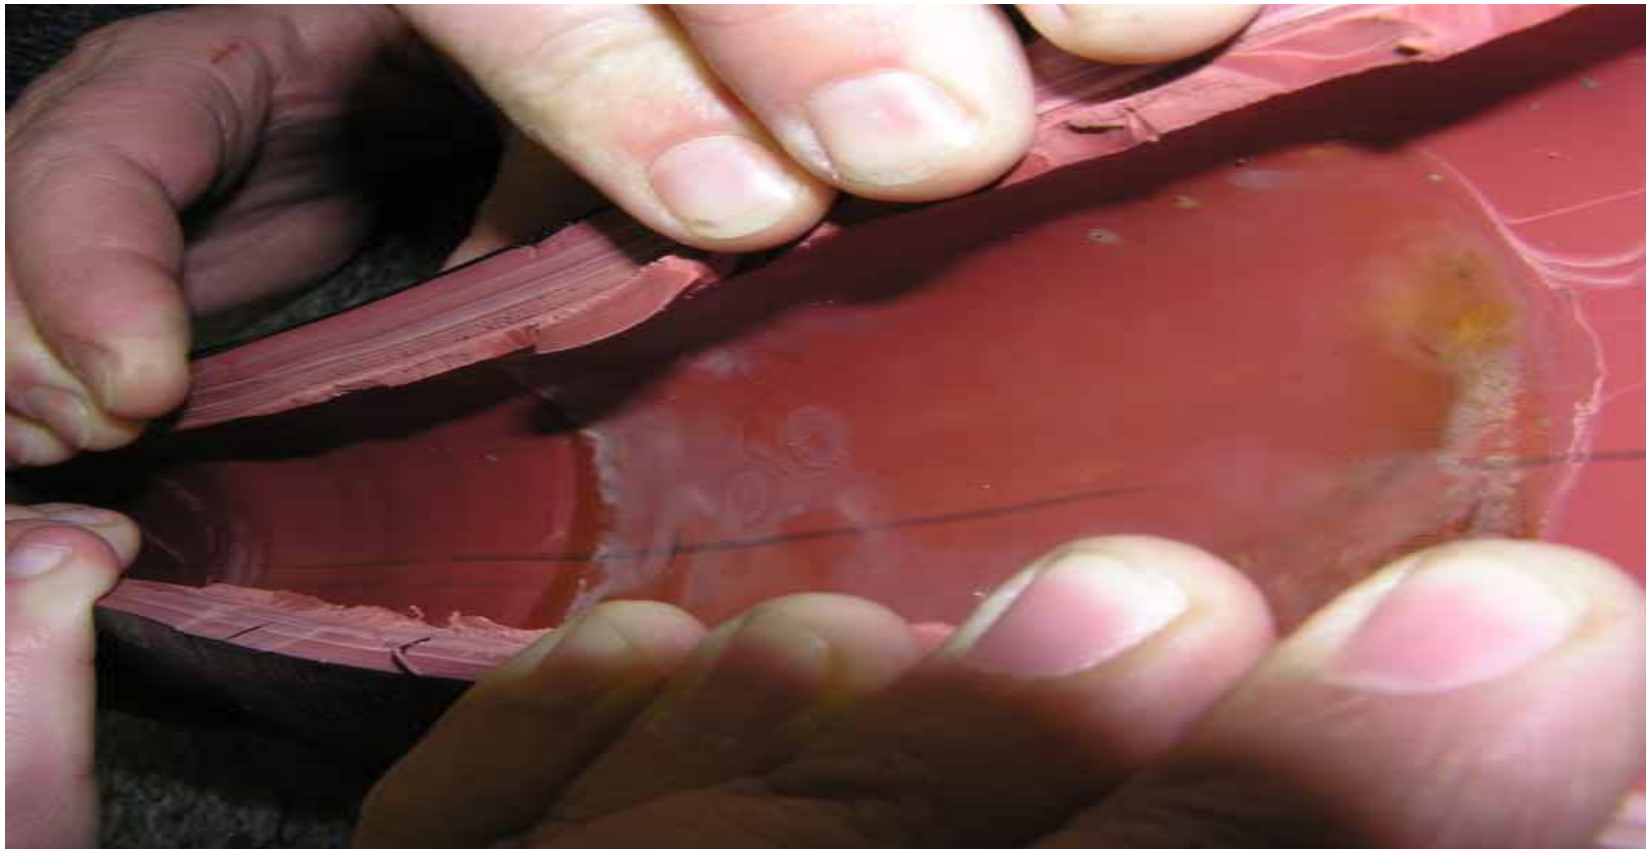
- Beindult részkihasználások 3.
