**Kábelek megbízhatósága, várható
élettartama és a valóság az ELMŰ
10 kV-os kábelhálózaton,
beavatkozási lehetőségek**

ELMŰ – ÉMÁSZ Hálózati Kft
Csank András, Orlay Imre
Hálózat optimalizálási osztály

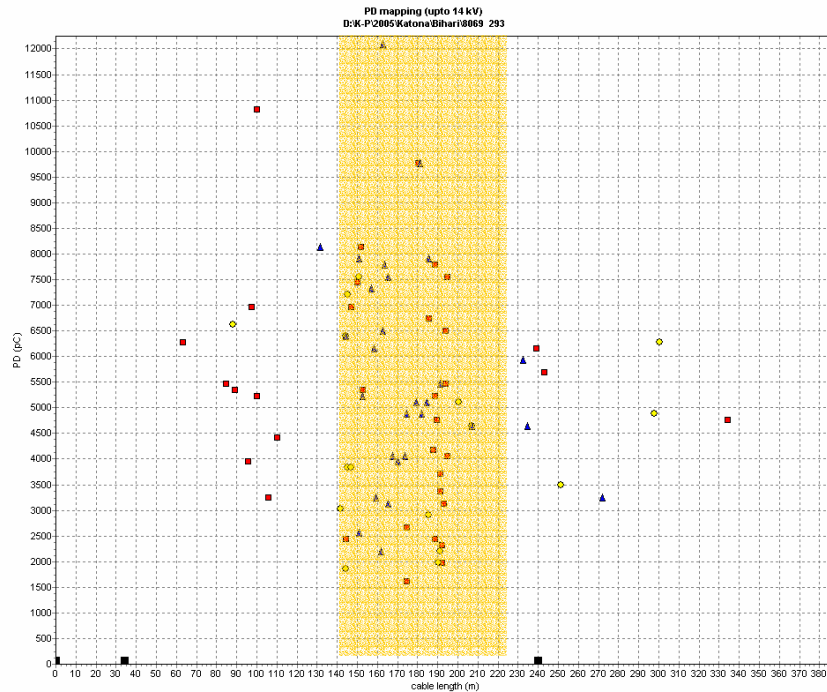
8069-293 kábel szakasz

Csere előtt

Csere után rész kisülés
nem volt detektálható

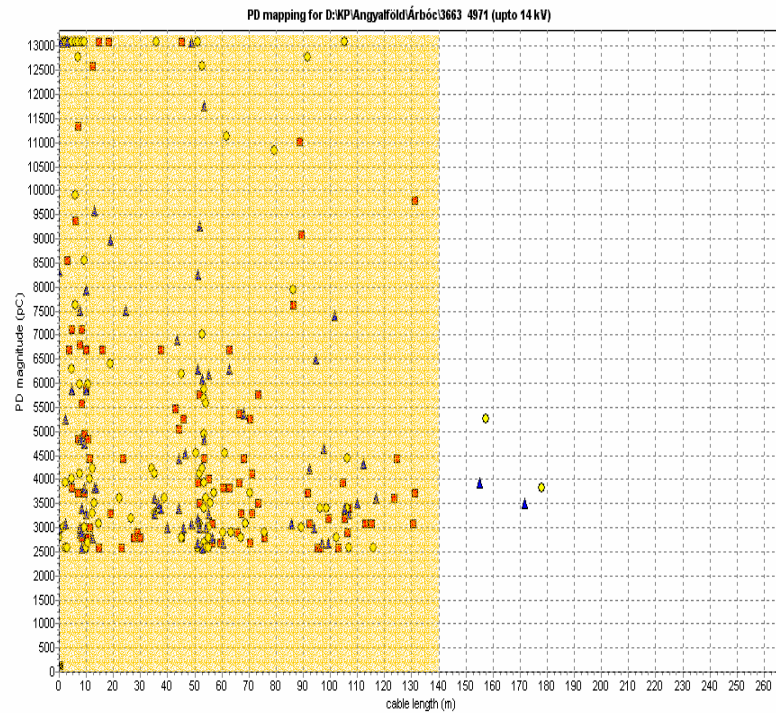
3663-4971 kábel szakasz

Csere előtt

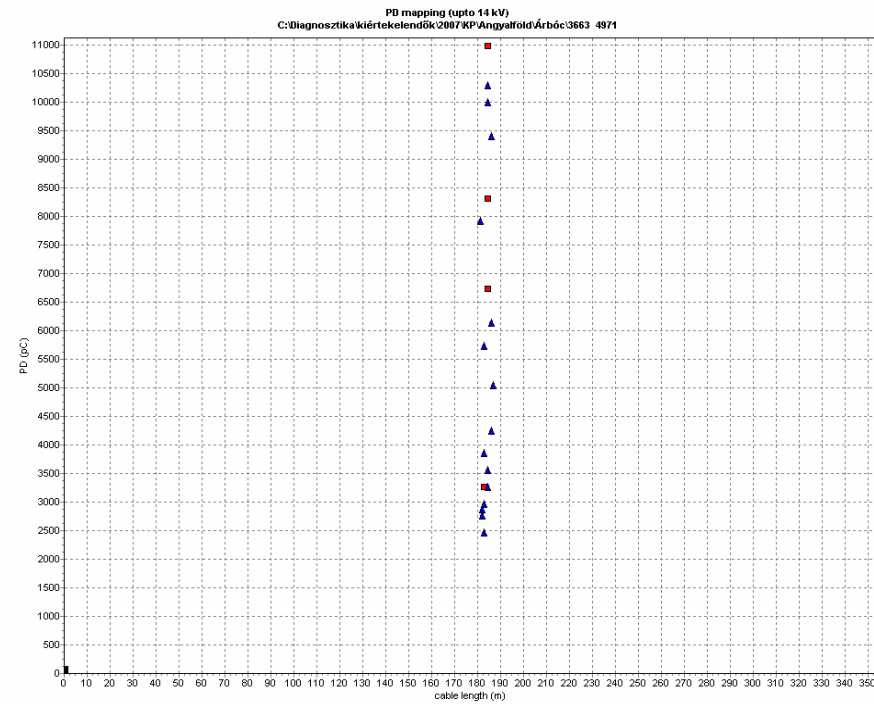
Csere után

Szerelési hiba

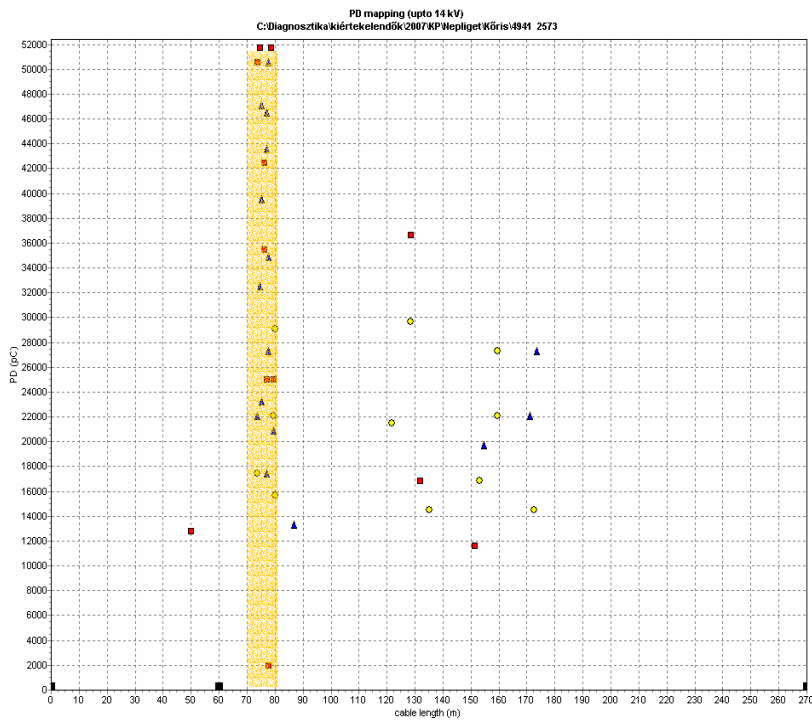
4941-2573 kábel szakasz

Csere előtt

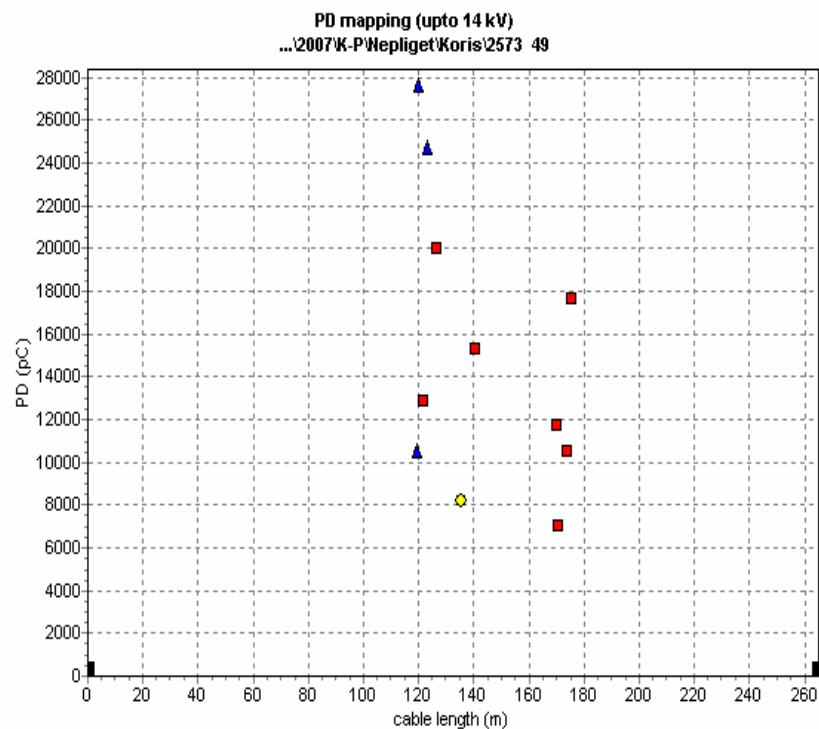
Csere után

További hiba ?
